鋼製照明用ポール 点検・診断のすすめ

(長期間、安全にご使用頂く為に)

鋼製照明用ポールの劣化状態診断チェックリスト

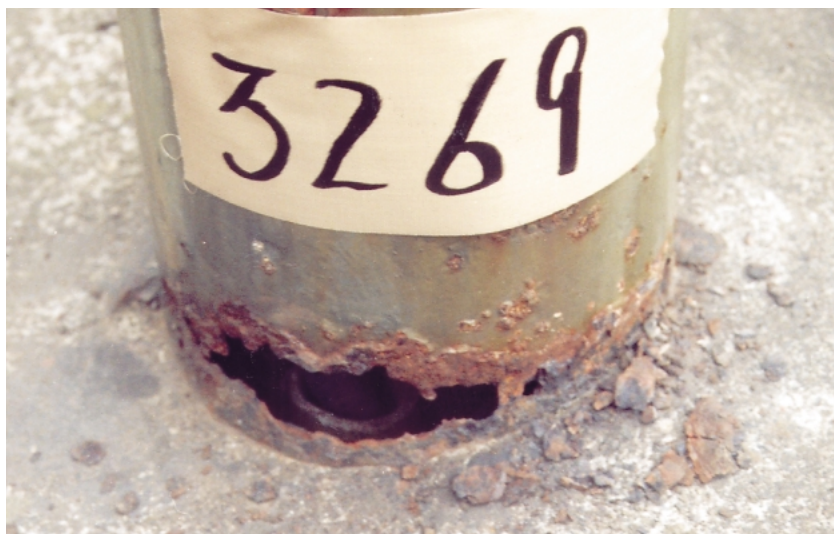
▲ 地際部が錆び、孔が開いた状態

これら鋼製照明用ポールは、設置場所、気象条件及び交通量などの使用環境によるストレスにより、腐食や金属疲労等の経年劣化を起こします。特にポール下部（開口部廻り、地際部周辺）は、他の部位に比べ早く劣化が進行する可能性が有ります（写真参照）。経年劣化が進行したポールをそのまま使用し続けると大事故に至る可能性が有ります。

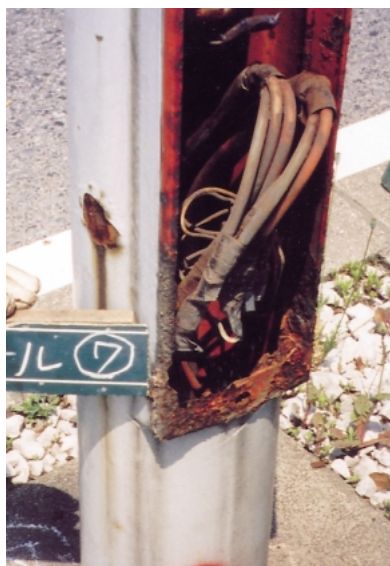
▲ 開口蓋を外した状態

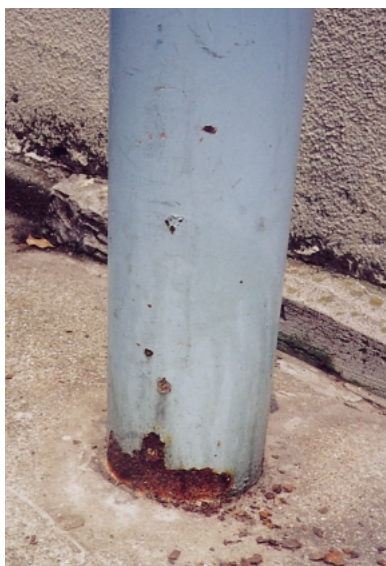
▲ 地際部 犬の尿により錆びた状態

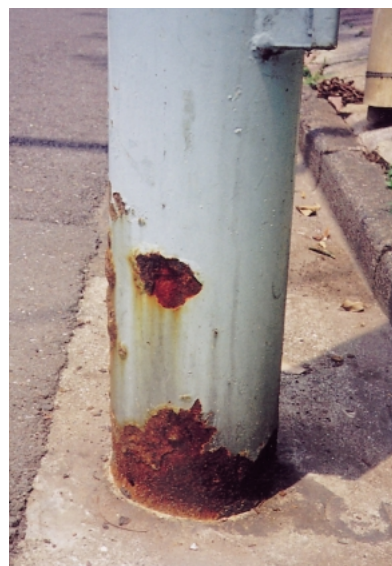
▲ 地際部 犬の尿により錆びた状態

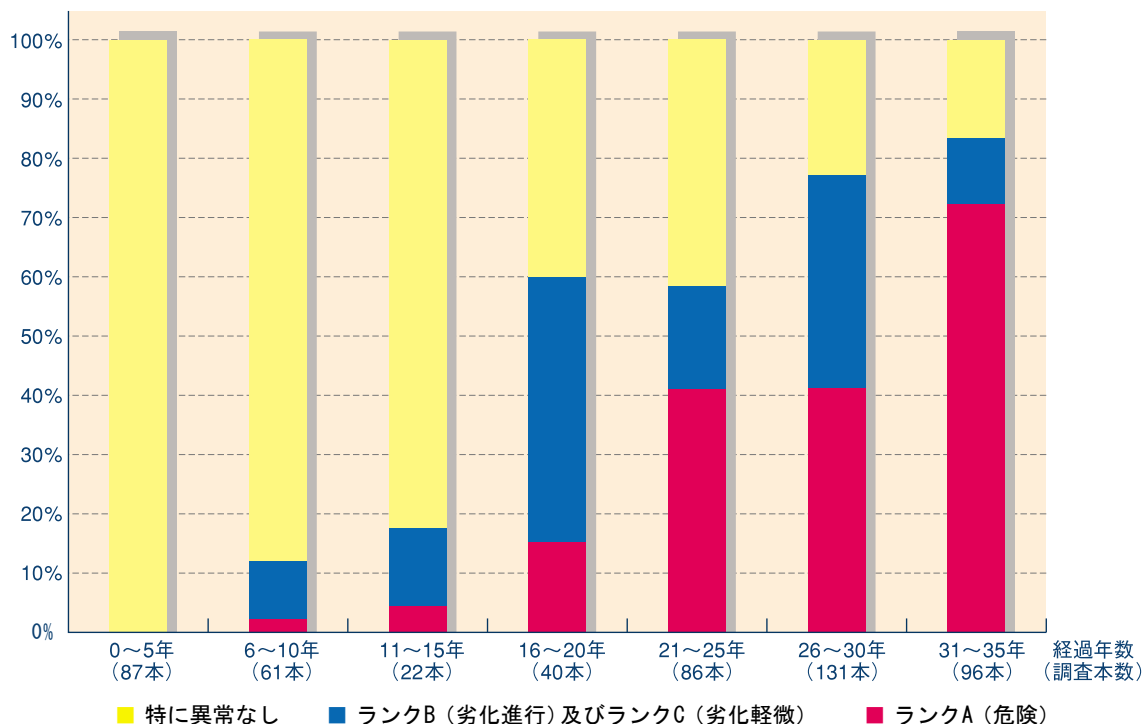
【経過年数別腐食状態】

本データは、当工業会において設置後0～35年の鋼製照明用ポール523本について、経年劣化を調査した結果です。

- ① 鋼製照明用ポール設置後、6～10年でランクA（危険）に至るような腐食進行したのが見受けられます。設置環境状況や、メンテナンス状況により腐食程度が大きくばらつきます。
→ 定期的な点検・補修を行うことによりトラブルを未然に防ぐことができます。

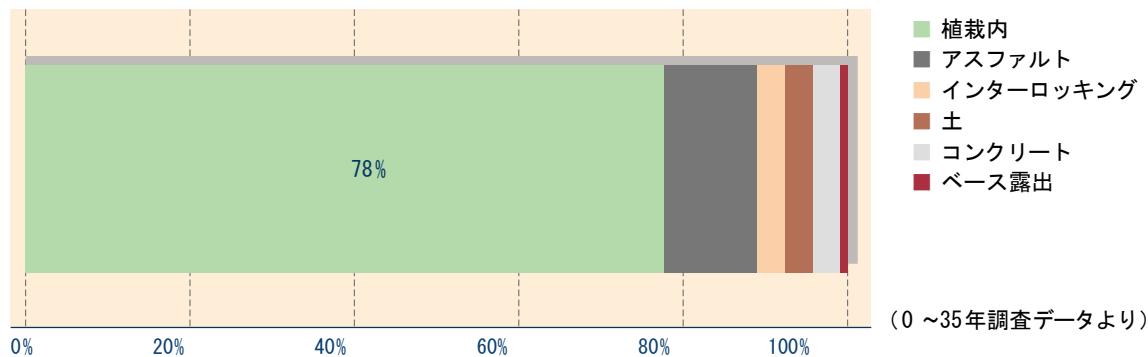
【地際部環境別（ランクA [危険]）】

- ② ランクA（危険）の腐食状態は植栽部に設置されたポールに多く見受けられます。
植栽部 78%（Aランク総数中）
→ 植栽部は湿潤状態となることが多い為、地際部の腐食が進行すると考えられます。ポール地際部を根巻することにより、腐食速度を軽減することができます。
